# 嵊州市仙岩镇西鲍村下王舍自然村马德芳等 13 户屋后崩塌隐患地质 灾害治理工程勘查与设计（最终稿）

杭州泰川建设技术有限公司  
二〇二四年八月

# 嵊州市仙岩镇西鲍村下王舍自然村马德芳等 13 户屋后崩塌隐患地质灾害治理工程 勘查与设计

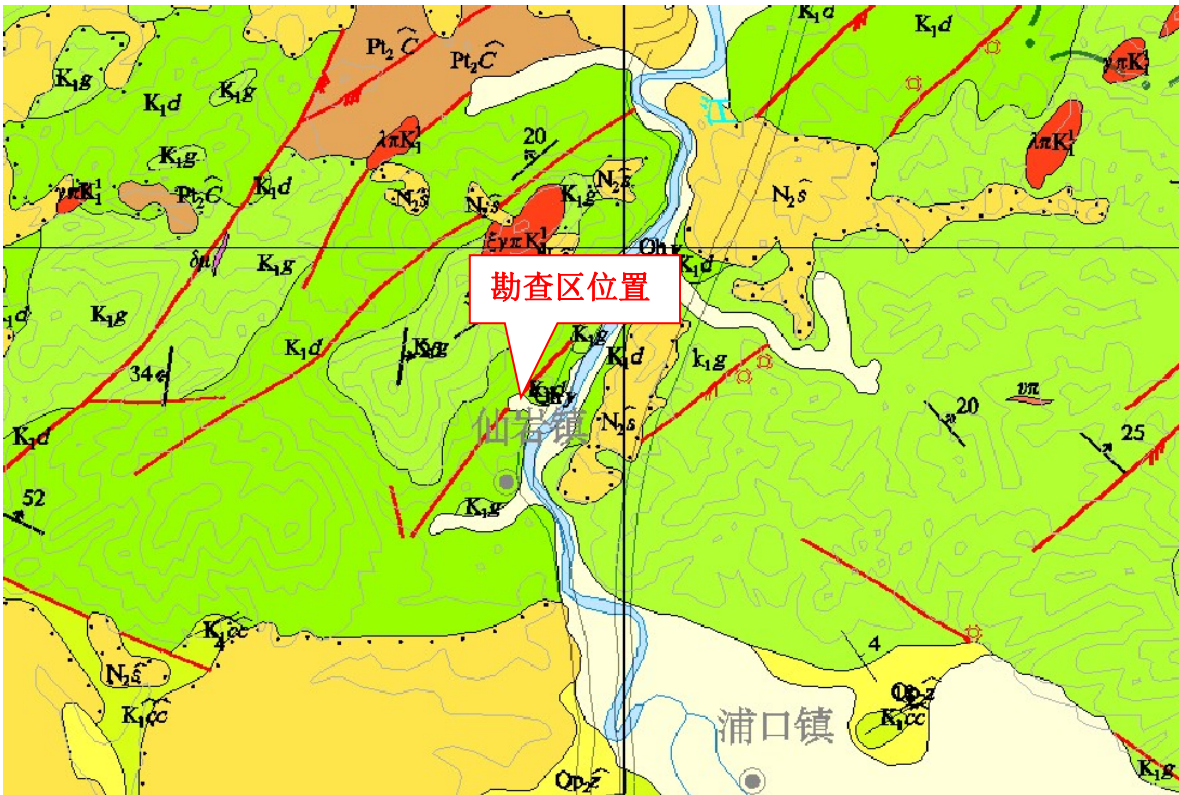
图 4 区域地质图

白垩系下统高坞组 ( $K_1g$ ): 调查区出露岩性为灰紫色、紫红色熔结凝灰岩等，熔结凝灰结构，假流纹构造，岩石节理裂隙较密集。

在区域构造上，本区（图 4）属华南褶皱系（I 2）浙东南隆起区（II 4）丽水—宁波隆起带（III 8）之新昌—镇海隆断束（IV 7）北东端。丽水—余姚深大断裂带从勘查区南东侧通过，距离较远。由于断裂均为中生代以前形成，年代久远，加上新构造运动微弱，因此区域地质构造对场区稳定性影响轻微。

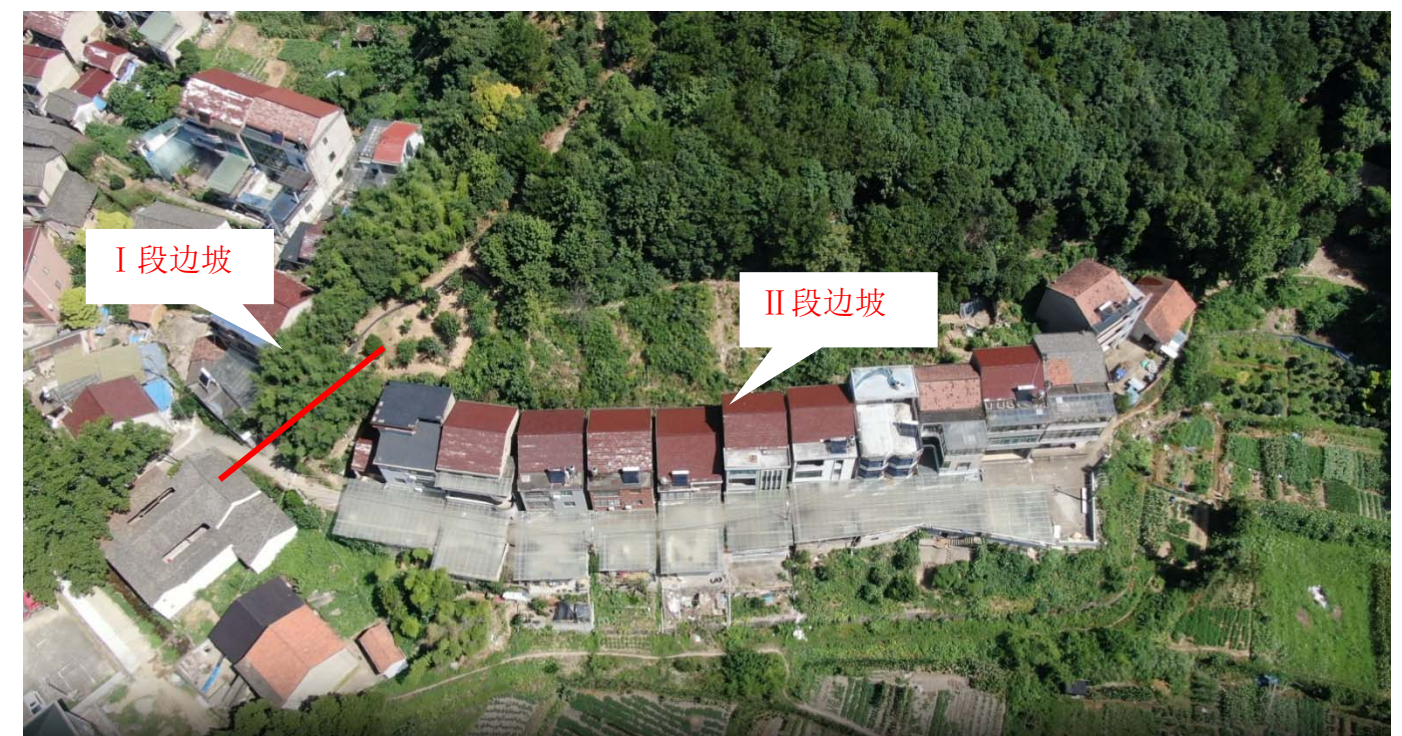
照片 1 勘查区无人机拍摄全景照片(镜向北)

根据工程地质环境条件、边坡形态、边坡整体走向以及地理位置不同，可将边坡划分为两段，分别为 I 段边坡和 II 段边坡。

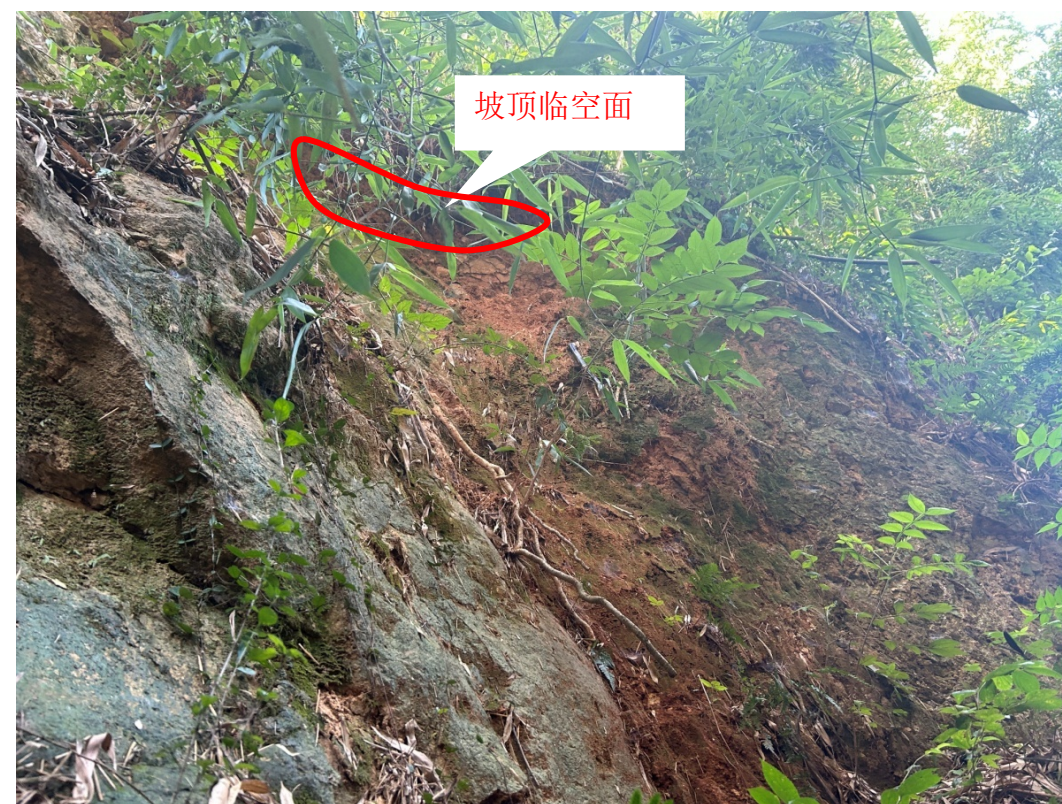
照片 2 勘查区 I 段边坡坡顶临空面照片位于地质调查点 D2 附近(镜向东)

根据现场调查，整个边坡出露的岩土体以强~中风化砂岩为主，坡顶第四系残坡积层较薄，坡顶后缘山体未见有裂缝现象，在人工边坡坡顶存在倒坡及临空面(位于地质调查点 D2、D4 附近)现象，坡面较破碎，局部坡面有裂缝，前缘下部失去支撑，部分岩体脱离母体，在长期雨水冲刷、淋滤、冻胀等作用的破坏下，岩土体间的粘聚力降低，同时大量雨水渗入岩土体中使得其重量增加，崩塌的区域将会扩大，从而影响边坡坡脚房屋及村民的安全，威胁影响较大，危害程度中等。

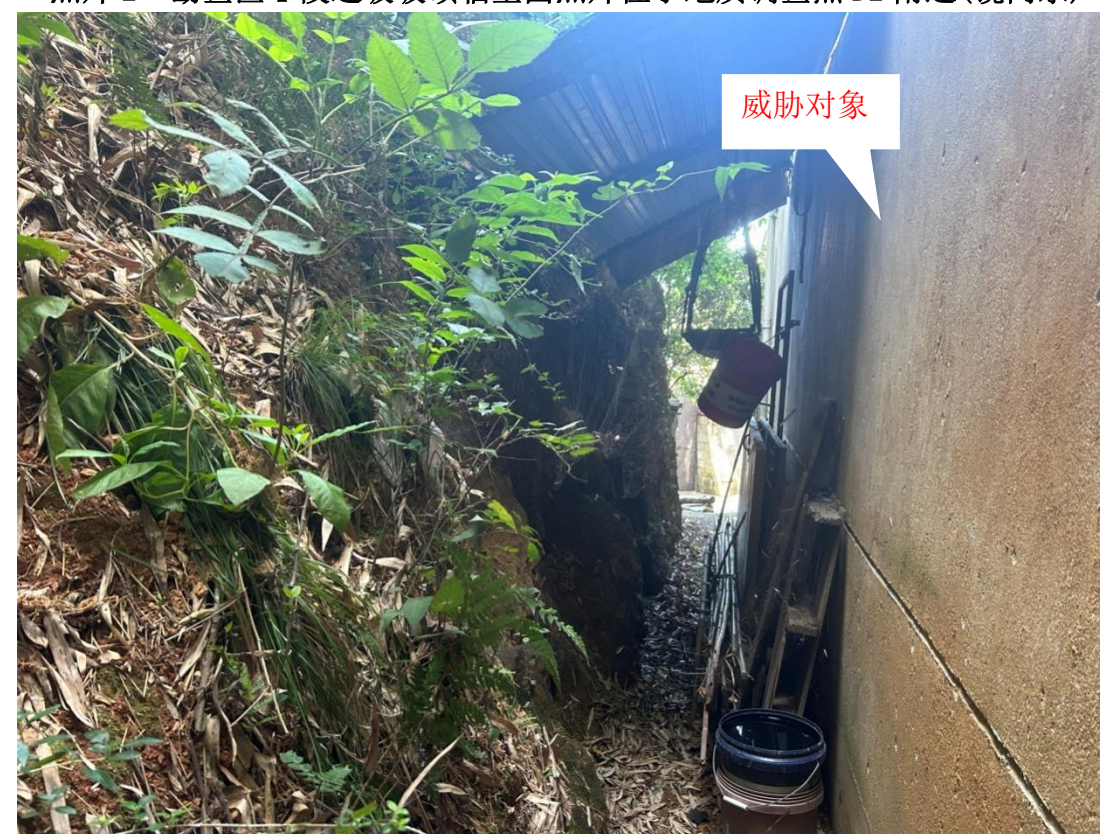
照片 3 勘查区 I 段边坡坡脚现状照片（镜向南）

该段边坡因早期切坡建房开挖所形成，边坡整体呈一面坡，人工边坡长约 24.0m，高约 3.5-4.2m，该段边坡整体坡向约  $255^{\circ}$ ，坡度  $60^{\circ} \sim 75^{\circ}$ ，边坡整体较高陡。边坡上部土层为残坡积层，残坡积层较薄，层厚约 0.1~0.2m，该边坡为岩质边坡。人工边坡后缘有一条上山踏步，离坡顶距离较近，约 0.3-0.5m，上山踏步表面未发现开裂等现象。坡脚离房屋外侧墙体较近，施工空间狭隘。

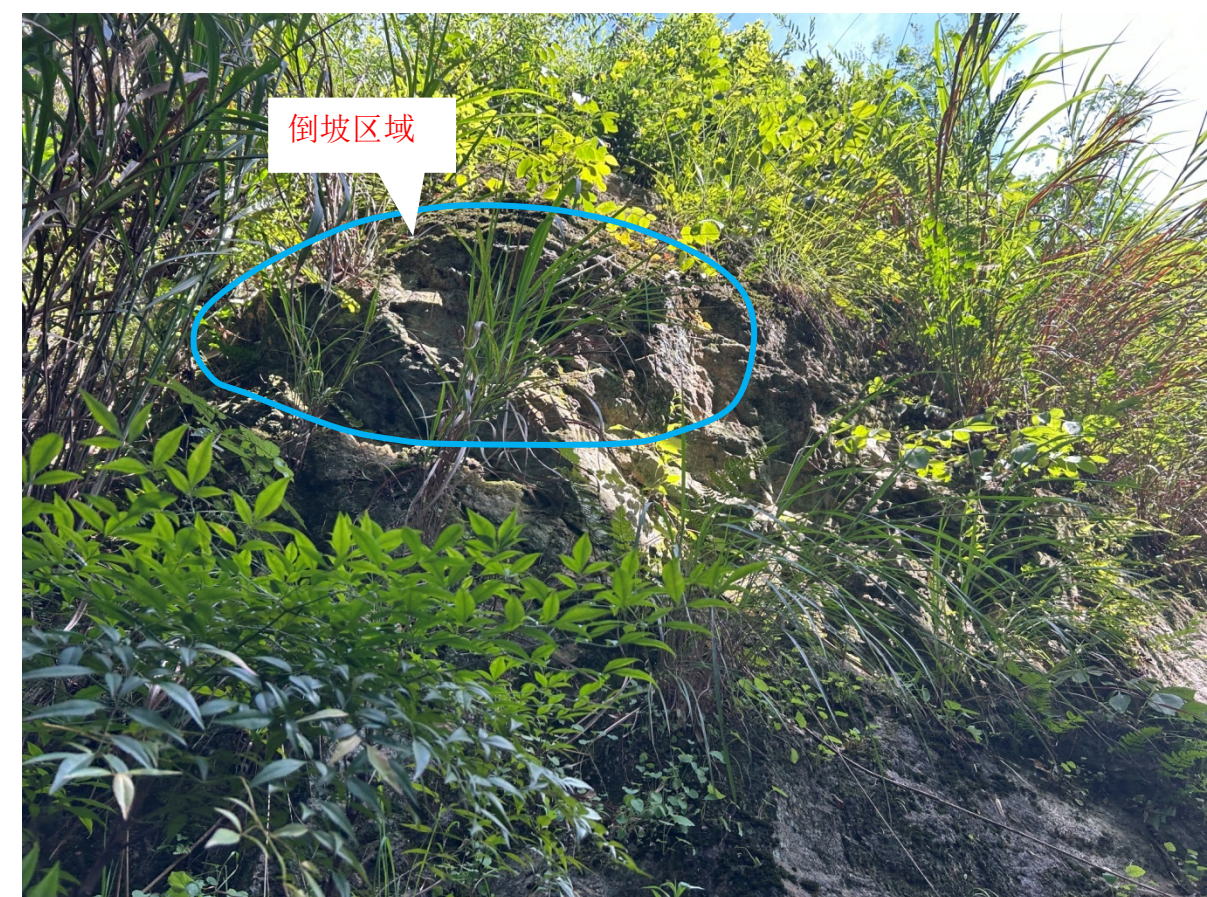
照片 9 勘察区 II 段边坡坡顶倒坡区域现状照片位于地质调查点 D7 附近(镜向北)

该段人工边坡长约 115.0m，高约 4.5-9.5m，该段边坡整体坡向约  $160^{\circ}$ ，坡度  $65^{\circ} \sim 75^{\circ}$ ，边坡整体较高陡，受早期切坡建房对山体无序开挖的影响，坡顶局部存在临空面及倒坡。边坡上部土层为残坡积层，残坡积层较薄，层厚约 0.1~0.2m，该边坡为岩质边坡。

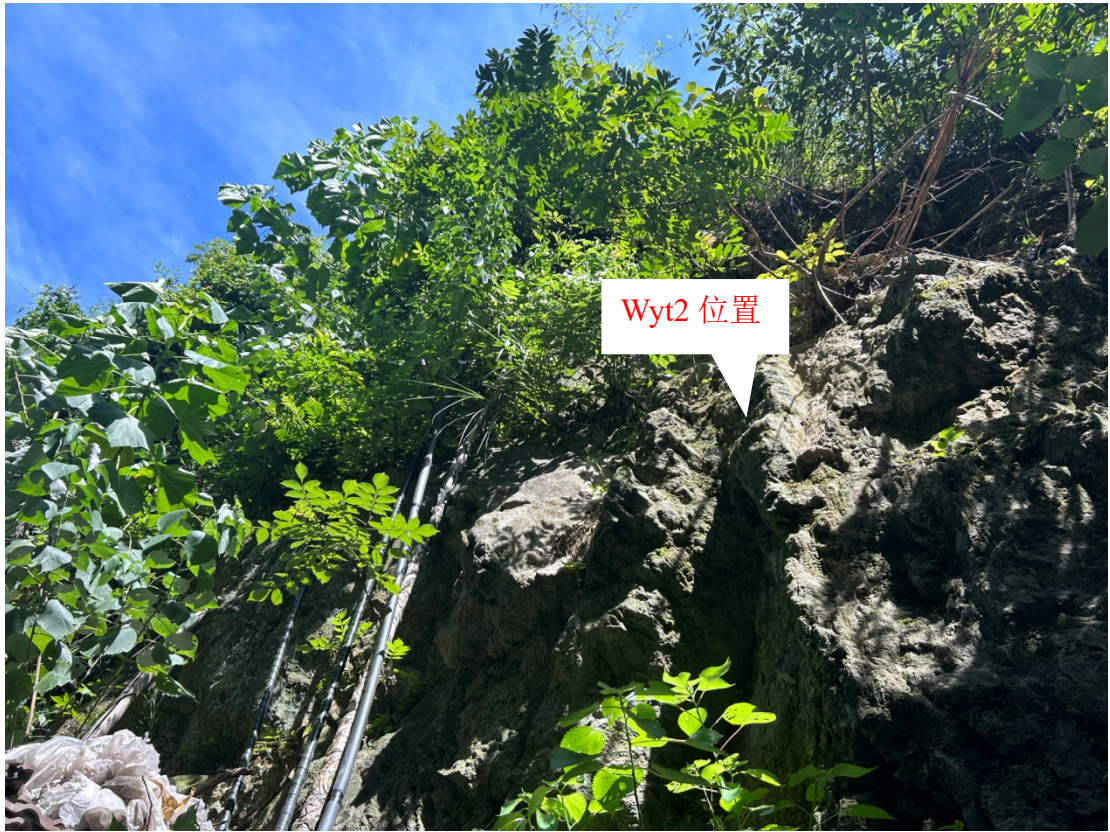
照片 10 勘察区 II 段边坡危岩体 2 现状照片位于地质调查点 D10 附近(镜向北)

由于早期切坡建房，导致该段边坡节理裂隙发育，节理切割岩体易形成楔形体破坏，根据现场勘察，该段边坡存在多处危岩体，其中较为典型的为 1 处，编号分别为 wy1（照片 10），其中 wy1 位于 D10 调查点附近，人工边坡顶部，斜长约 3.0m，宽约 3.0m，厚约 2.0m，体积约  $12.0\text{m}^3$ 。

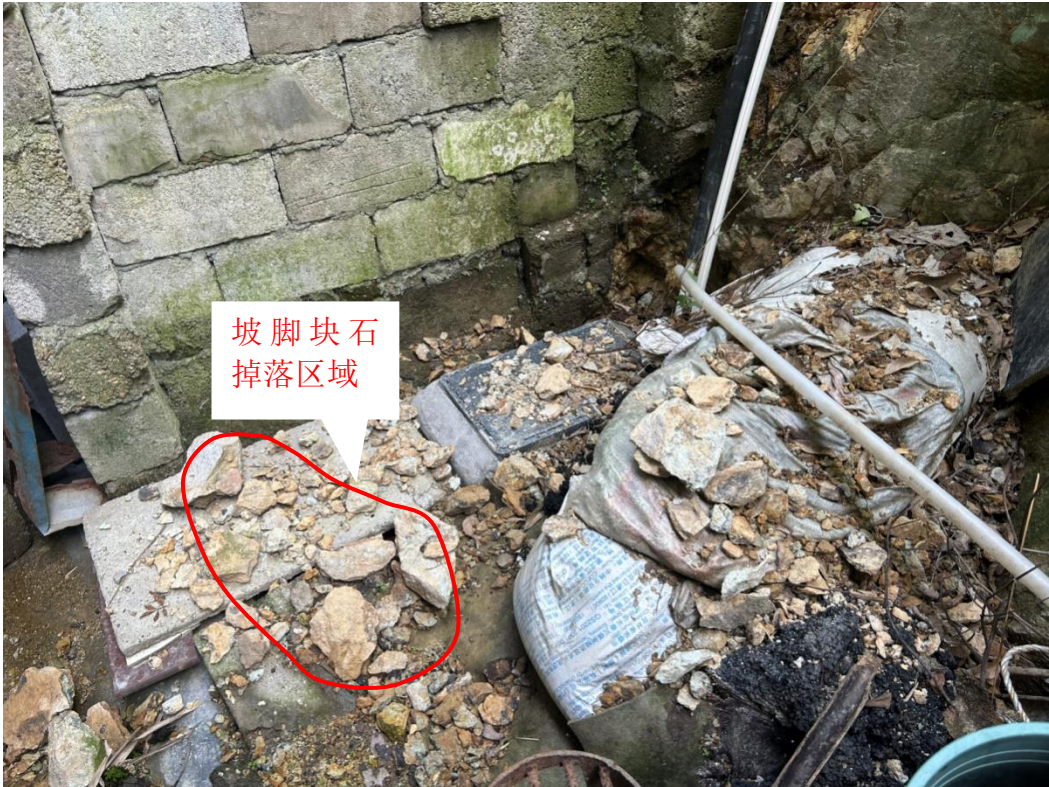
照片 11 勘察区 II 段边坡坡脚块石掉落照片位于地质调查点 D6 附近(镜向西)

因受近期“格美”台风的影响，坡顶局部区域发生了掉块现象，所幸没有人员受伤。
